Santa Maria Elisabetta al Lido di Venezia

**OPERE DI URBANIZZAZIONE E
ARREDO URBANO**

PROGETTO DI VARIANTE 2

SCHEDE ALBERI DA ELIMINARE IN GRAN VIALE

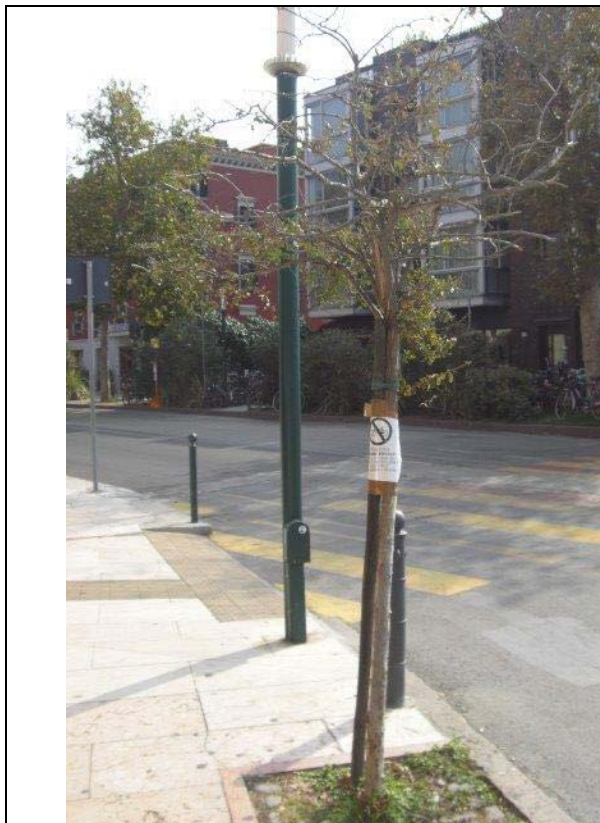
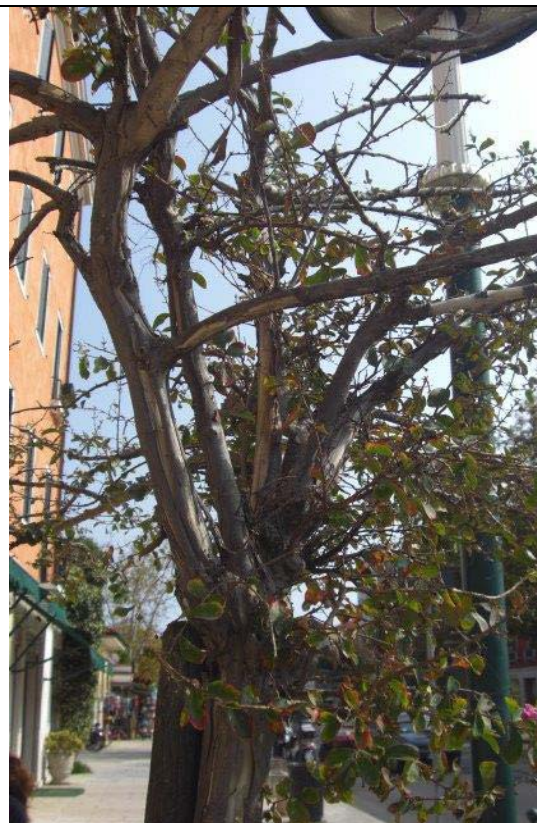
SPECIE: Lagerstroemia indica	COD. P1	UBICAZIONE: piazzola su marciapiede
--	-------------------	---

- ferite al fusto
- seccume diffuso

CLASSE DI STABILITA' GIA' ASSEGNATA: A B C C/D D

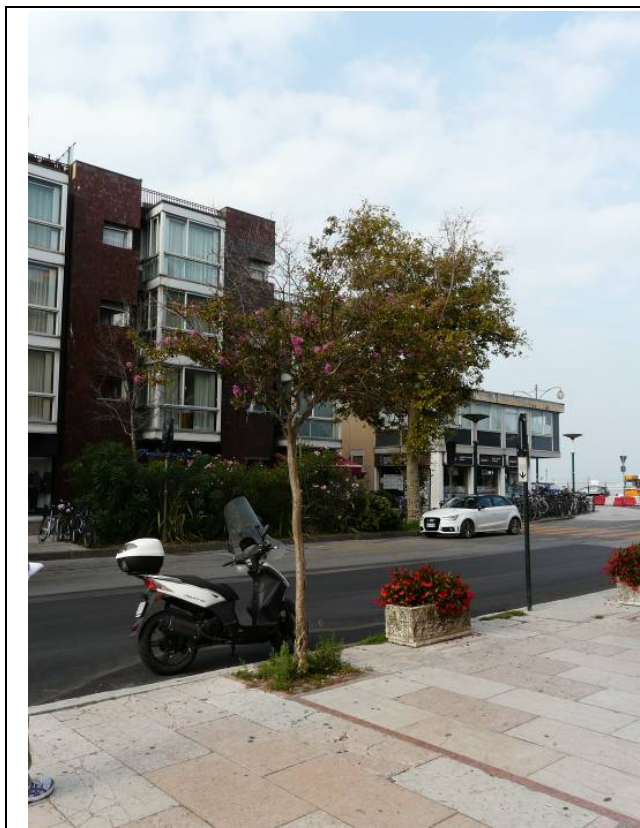
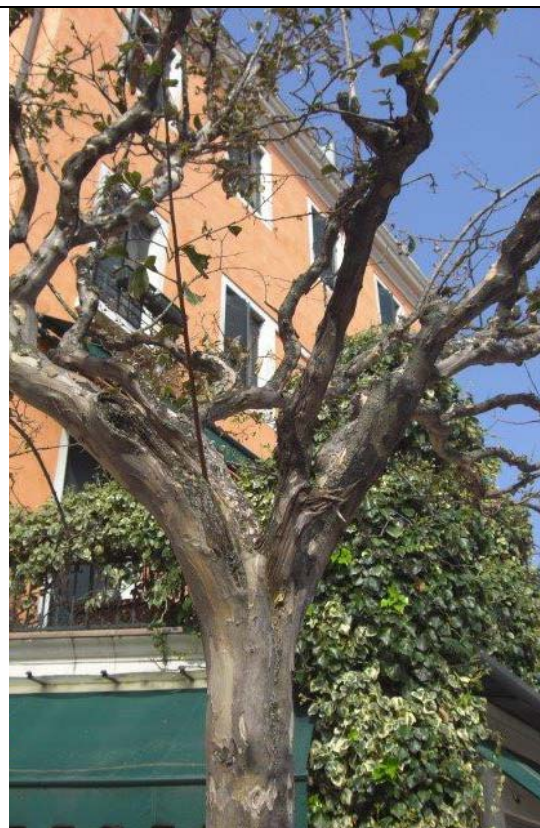
SPECIE: Lagerstroemia indica	COD. P2	UBICAZIONE: piazzola su marciapiede
--	-------------------	---

- ferite al fusto
- seccume diffuso (chioma quasi completamente rinsecchita)

CLASSE DI STABILITA' GIA' ASSEGNATA: A B C C/D D

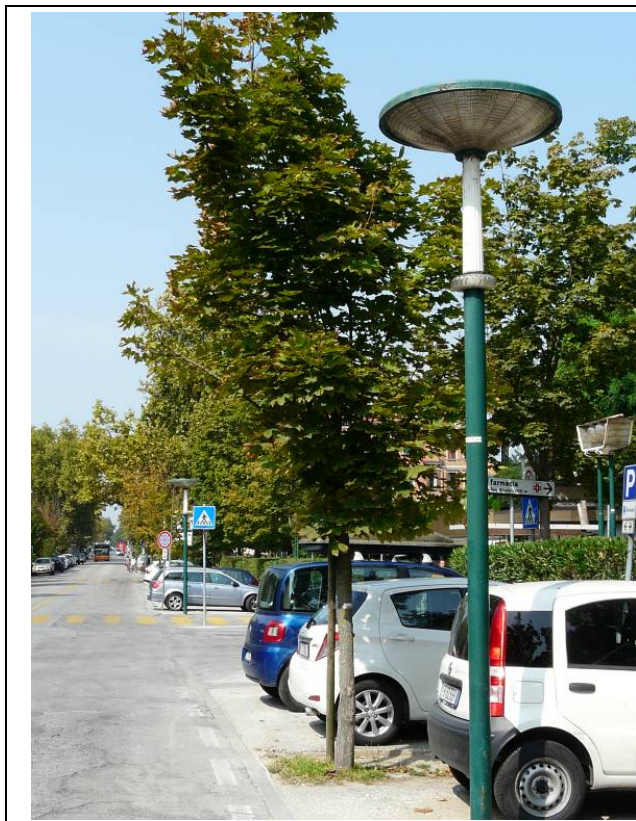
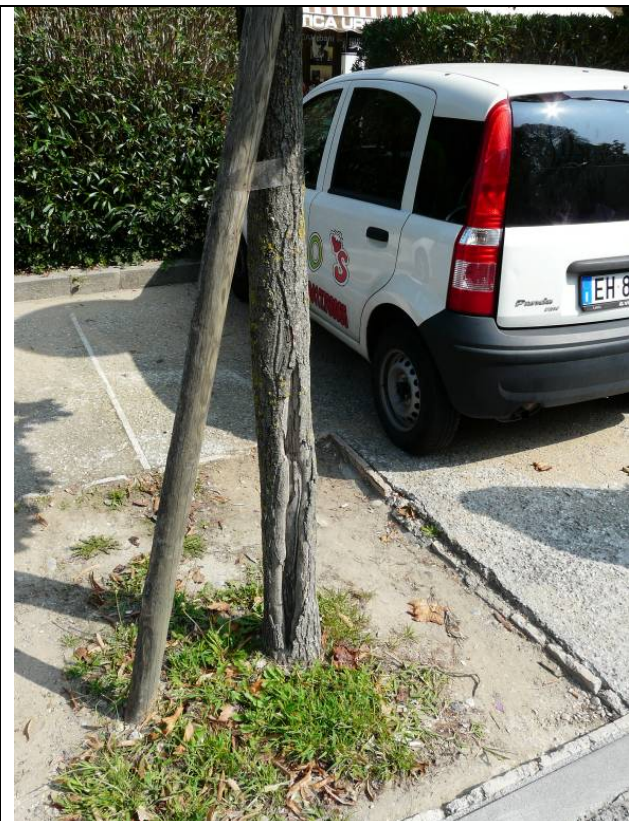
SPECIE: Acer platanoides	COD. 140	UBICAZIONE: piazzola in strada
------------------------------------	--------------------	--

- secume
- tazza insufficiente
- ferite al fusto

- sviluppo stentato

CLASSE DI STABILITA' GIA' ASSEGNATA: A B C C/D D

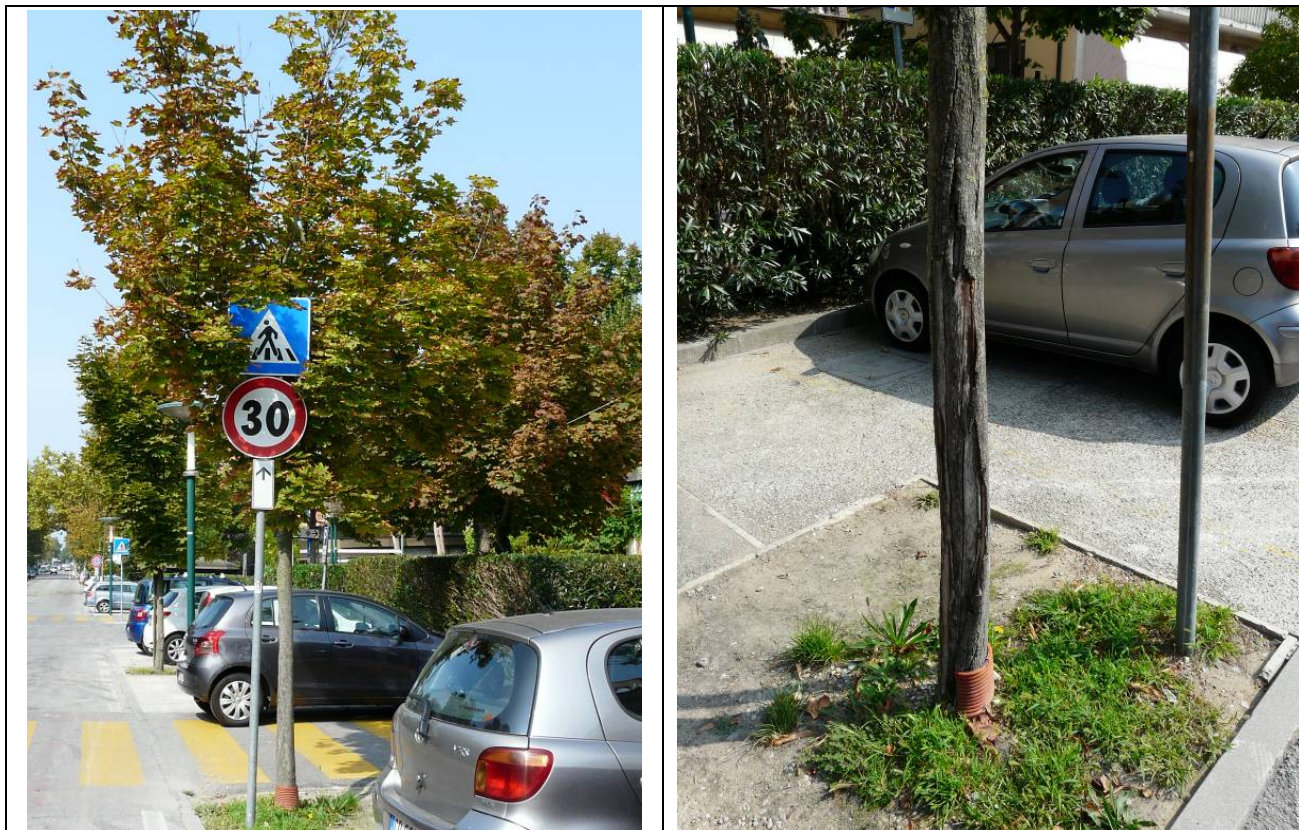
SPECIE: Acer platanoides	COD. 138	UBICAZIONE: piazzola in strada
------------------------------------	--------------------	--

- seccume
- tazza insufficiente
- ferite al fusto

- sviluppo stentato

CLASSE DI STABILITA' GIA' ASSEGNATA: A B C C/D D

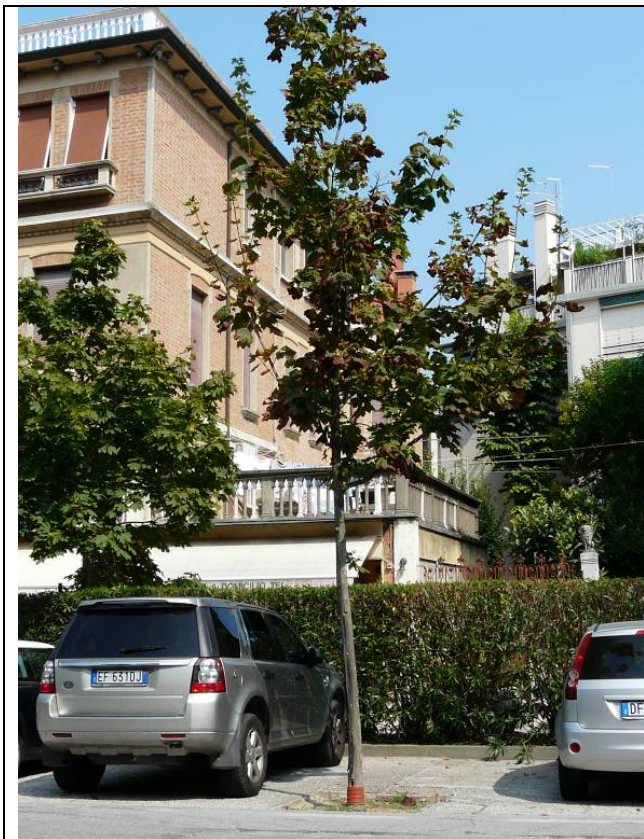
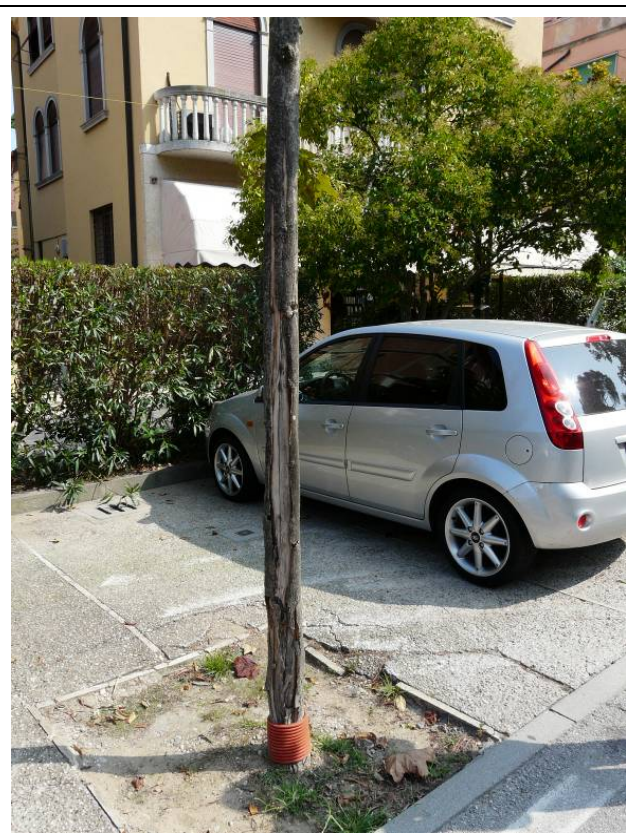
SPECIE: Acer platanoides	COD. 136	UBICAZIONE: piazzola in strada
------------------------------------	--------------------	--

- secchume
- tazza insufficiente
- ferite al fusto
- sviluppo stentato

CLASSE DI STABILITA' GIA' ASSEGNATA: A B C C/D D

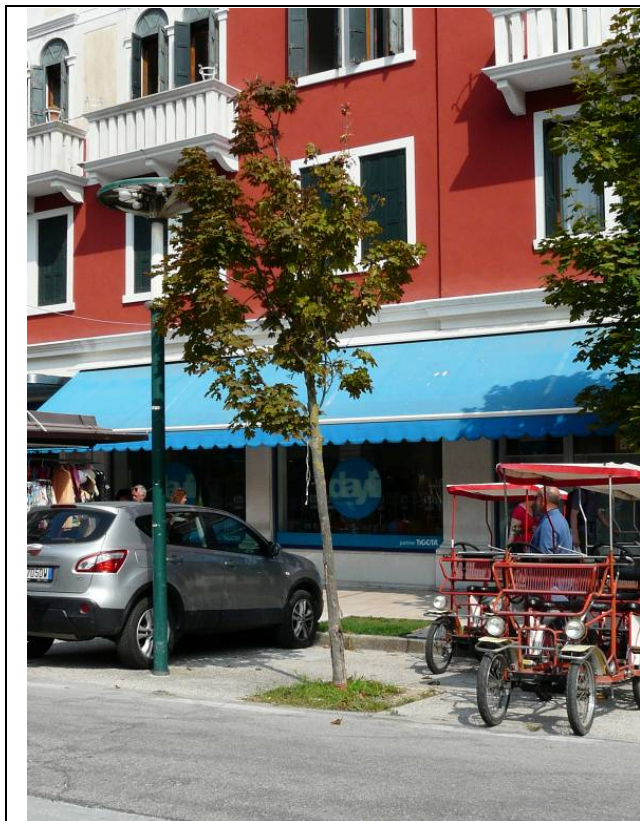
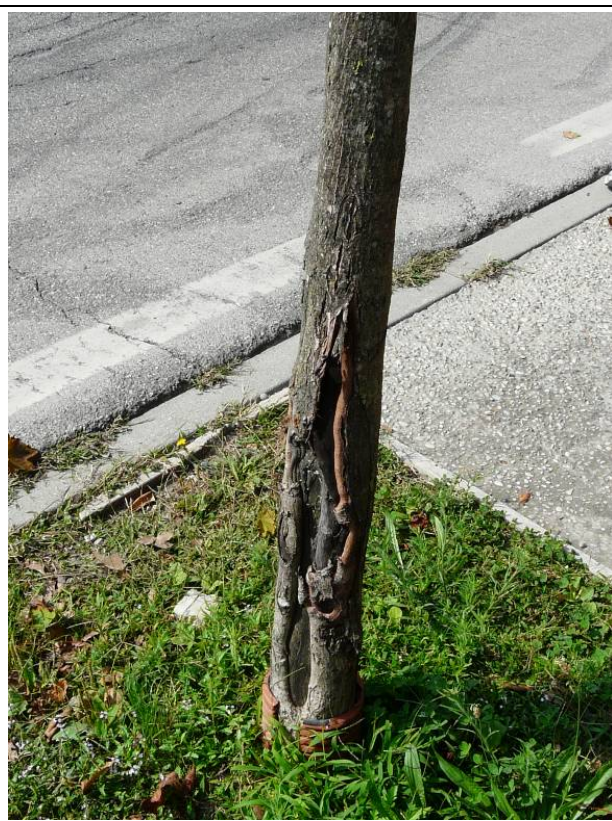
SPECIE: Acer platanoides	COD. 124	UBICAZIONE: piazzola in strada
------------------------------------	--------------------	--

- seccume
- tazza insufficiente
- sviluppo stentato
- ferite al fusto

CLASSE DI STABILITA' GIA' ASSEGNATA: A B C C/D D

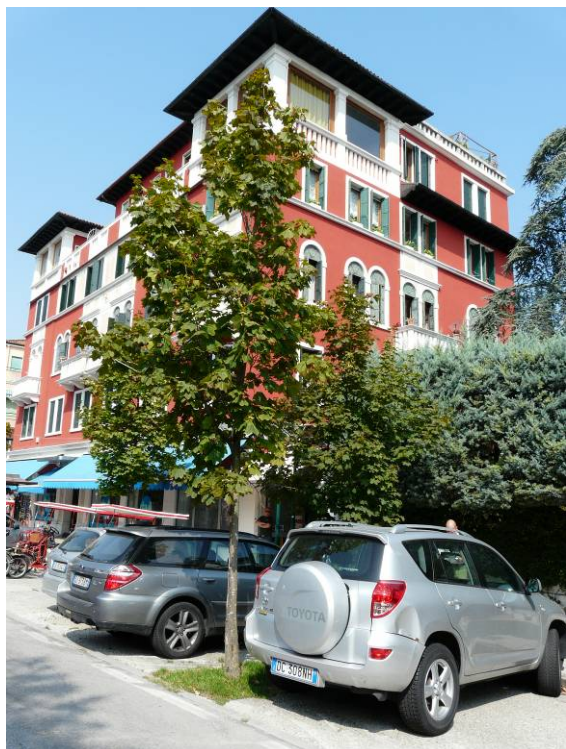
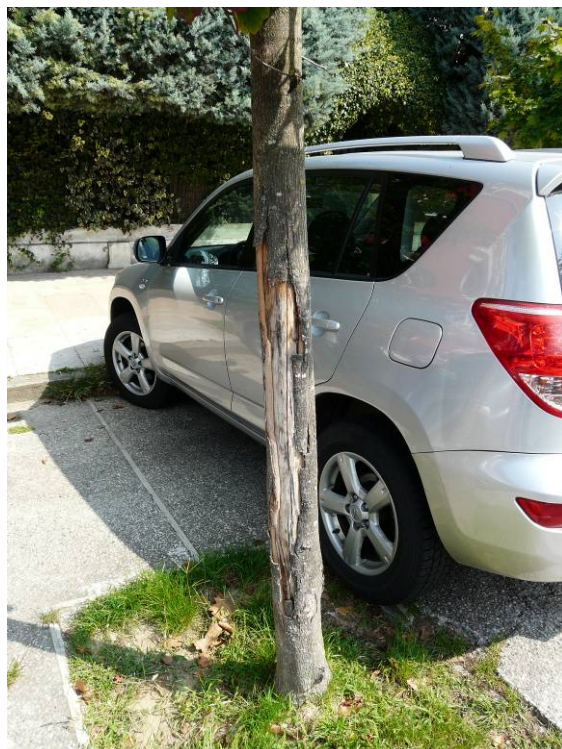
SPECIE: Acer platanoides	COD. 123	UBICAZIONE: piazzola in strada
------------------------------------	--------------------	--

- ferite al fusto

CLASSE DI STABILITA' GIA' ASSEGNATA: A B C C/D D

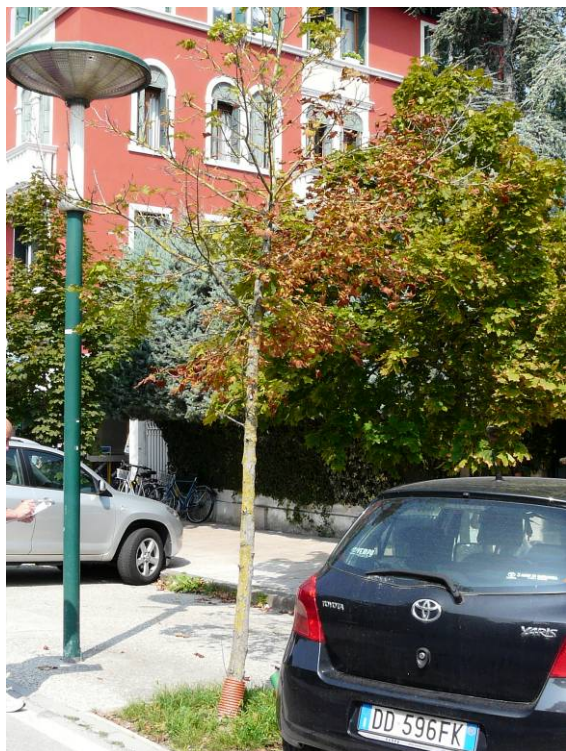
SPECIE: Acer platanoides	COD. 121	UBICAZIONE: piazzola in strada
------------------------------------	--------------------	--

- sviluppo stentato
- secume diffuso (pianta morente)
- ferite al fusto

CLASSE DI STABILITA' GIA' ASSEGNATA: A B C C/D D

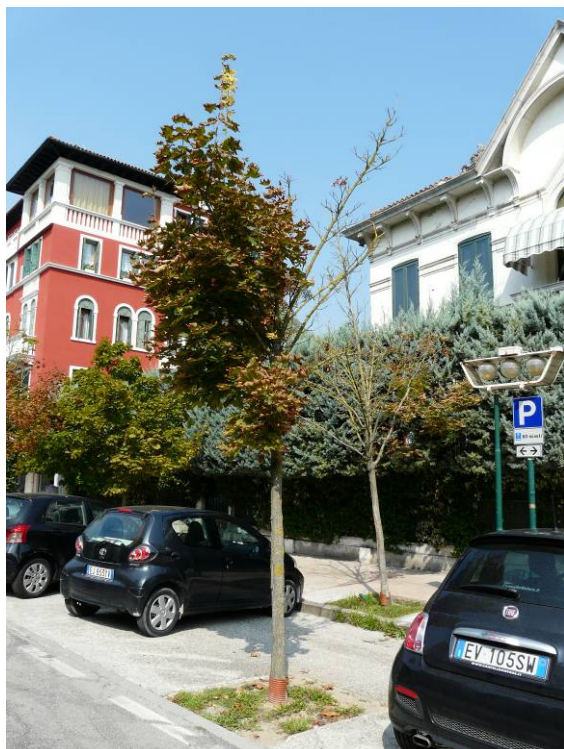
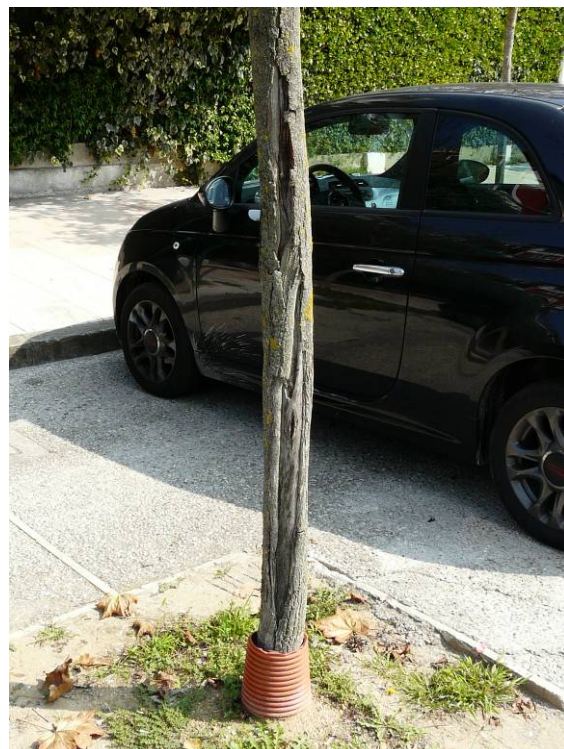
SPECIE: Acer platanoides	COD. 119	UBICAZIONE: piazzola in strada
------------------------------------	--------------------	--

- sviluppo stentato
- secume diffuso (pianta morente)
- ferite al fusto
- tazze insufficienti

CLASSE DI STABILITA' GIA' ASSEGNATA: A B C C/D D

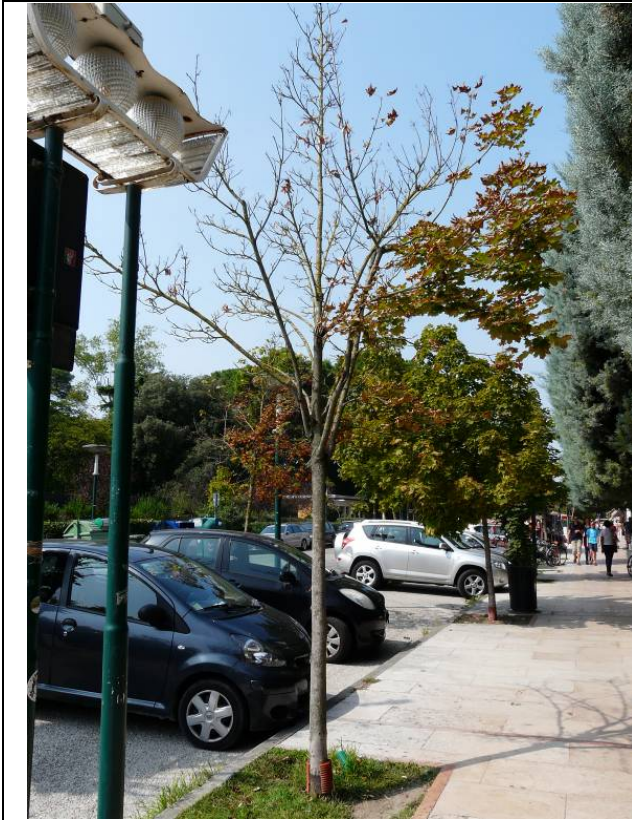
SPECIE: Acer platanoides	COD. 118	UBICAZIONE: piazzola su marciapiedi
------------------------------------	--------------------	---

- sviluppo stentato
- seccume diffuso (pianta morente)
- ferite al fusto

CLASSE DI STABILITA' GIA' ASSEGNATA: A B C C/D D

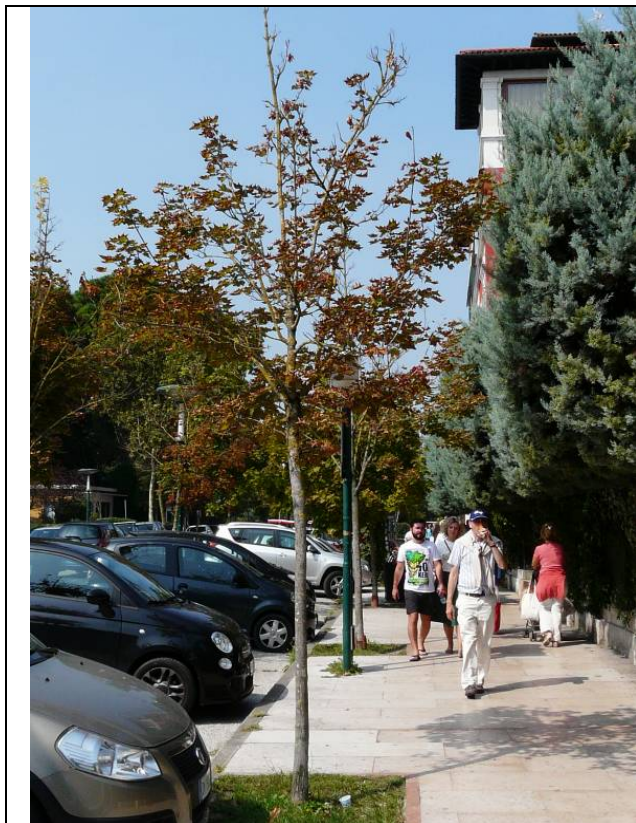
SPECIE: Acer platanoides	COD. 117	UBICAZIONE: piazzola su marciapiedi
------------------------------------	--------------------	---

- sviluppo stentato
- seccume diffuso (pianta morente)
- ferite al fusto

CLASSE DI STABILITA' GIA' ASSEGNATA: A B C C/D D

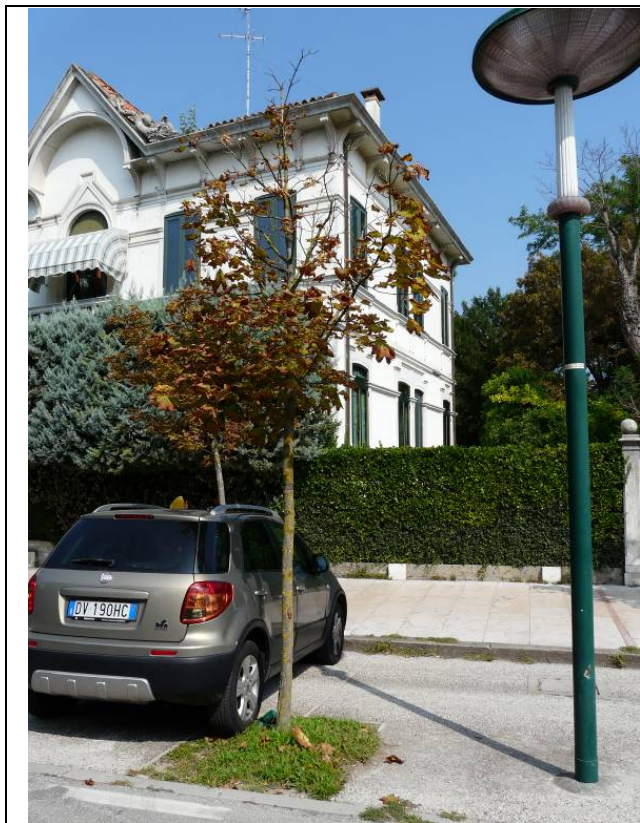
SPECIE: Acer platanoides	COD. 116	UBICAZIONE: piazzola in strada
------------------------------------	--------------------	--

- sviluppo stentato
- seccume diffuso (pianta morente)
- ferite al fusto

- tazze insufficienti

CLASSE DI STABILITA' GIA' ASSEGNATA: A B C C/D D

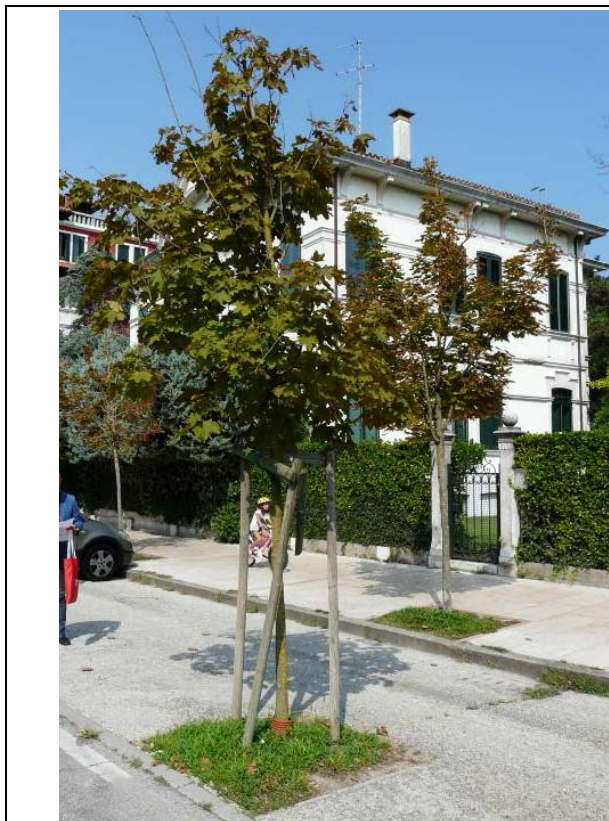
SPECIE: Acer platanoides	COD. 115	UBICAZIONE: piazzola in strada
------------------------------------	--------------------	--

- sviluppo stentato
- secume diffuso (pianta morente)
- ferite al fusto

- tazze insufficienti

CLASSE DI STABILITA' GIA' ASSEGNATA: A B C C/D D

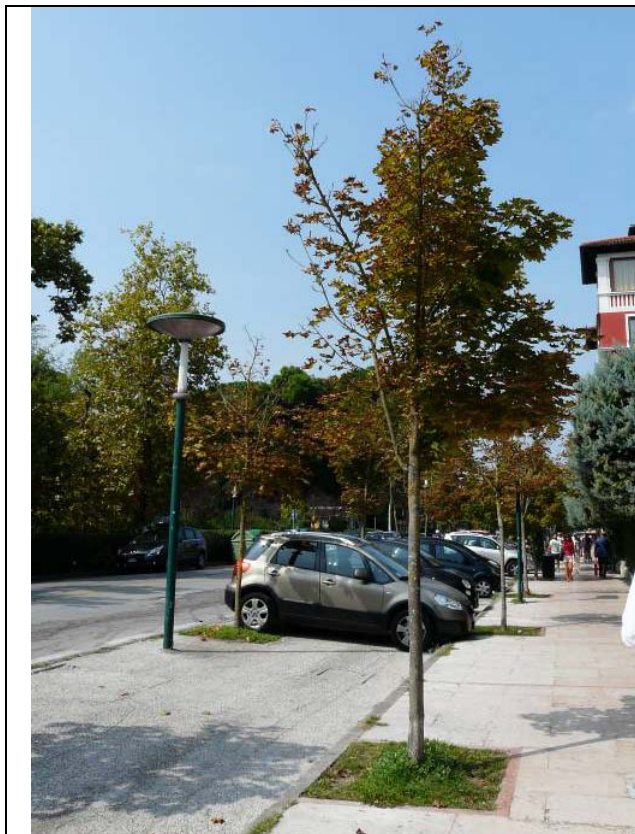
SPECIE: Acer platanoides	COD. 114	UBICAZIONE: piazzola su marciapiedi
------------------------------------	--------------------	---

- sviluppo stentato
- seccume diffuso (pianta morente)
- ferite al fusto

- tazze insufficienti

CLASSE DI STABILITA' GIA' ASSEGNATA: A B C C/D D

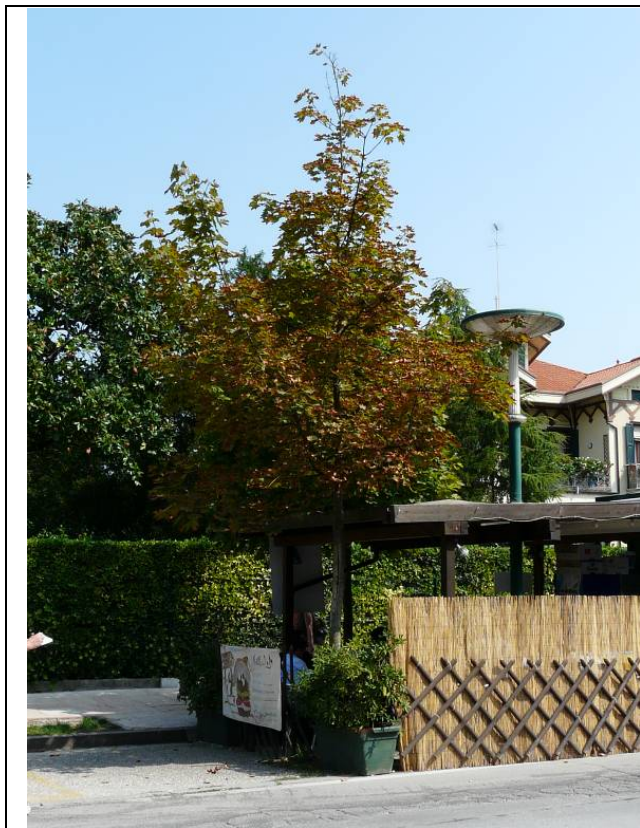
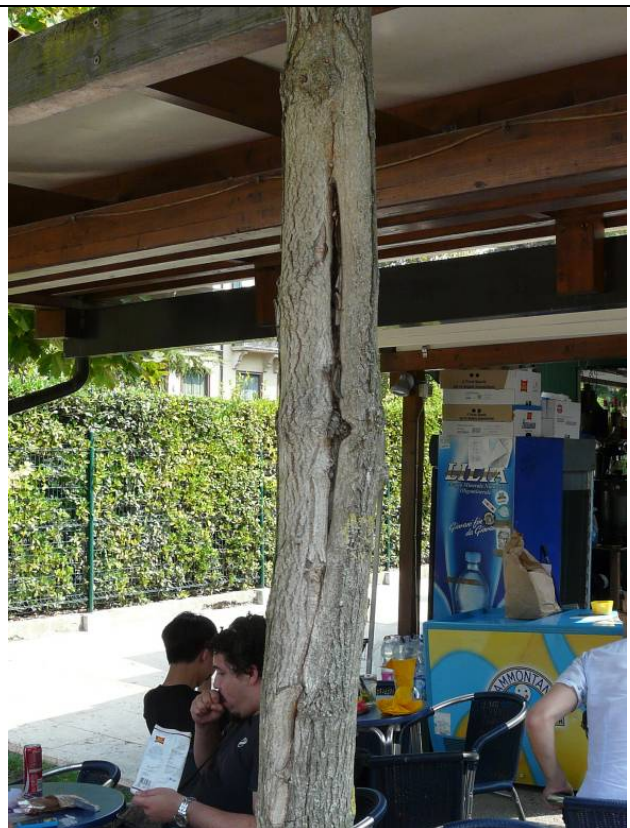
SPECIE: Acer platanoides	COD. 113	UBICAZIONE: piazzola in strada
------------------------------------	--------------------	--

- sviluppo stentato
- secchume diffuso (pianta morente)
- ferite al fusto
- tazze insufficienti
- plateatico

CLASSE DI STABILITA' GIA' ASSEGNATA: A B C C/D D

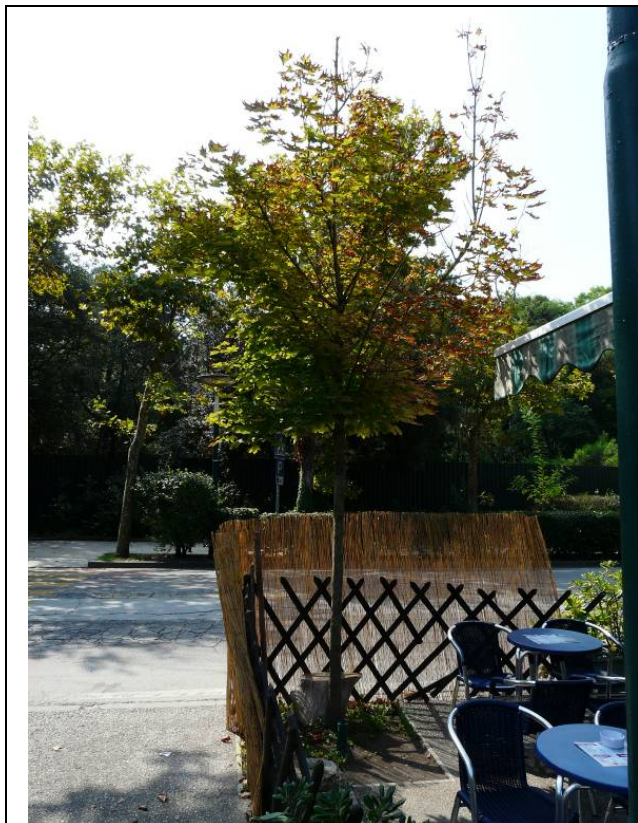
SPECIE: Acer platanoides	COD. 111	UBICAZIONE: piazzola su marciapiedi
------------------------------------	--------------------	---

- sviluppo stentato
- secume diffuso (pianta morente)
- ferite al fusto
- tazze insufficienti
- plateatico

CLASSE DI STABILITA' GIA' ASSEGNATA: A B C C/D D

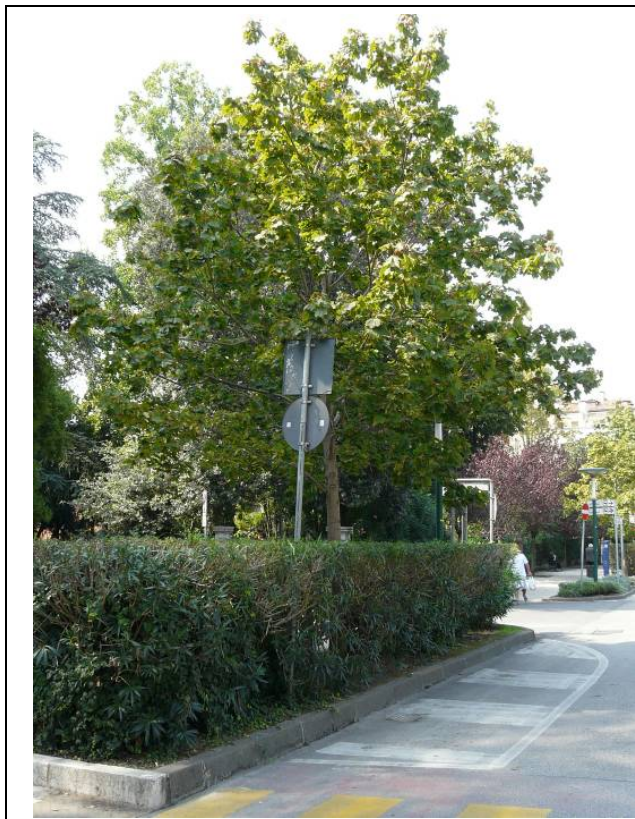
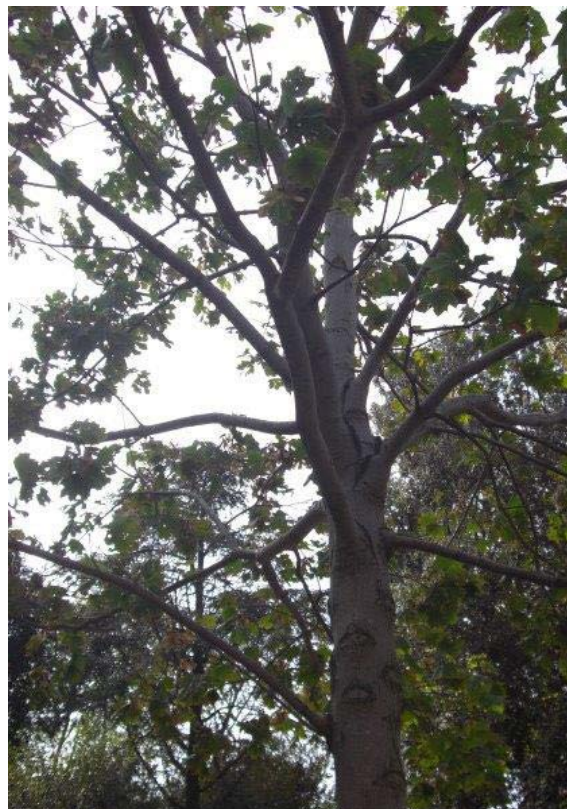
SPECIE: Acer platanoides	COD. 77	UBICAZIONE: aiuola
------------------------------------	-------------------	------------------------------

- seccume diffuso
- chioma trasparente

CLASSE DI STABILITA' GIA' ASSEGNATA: A B C C/D D

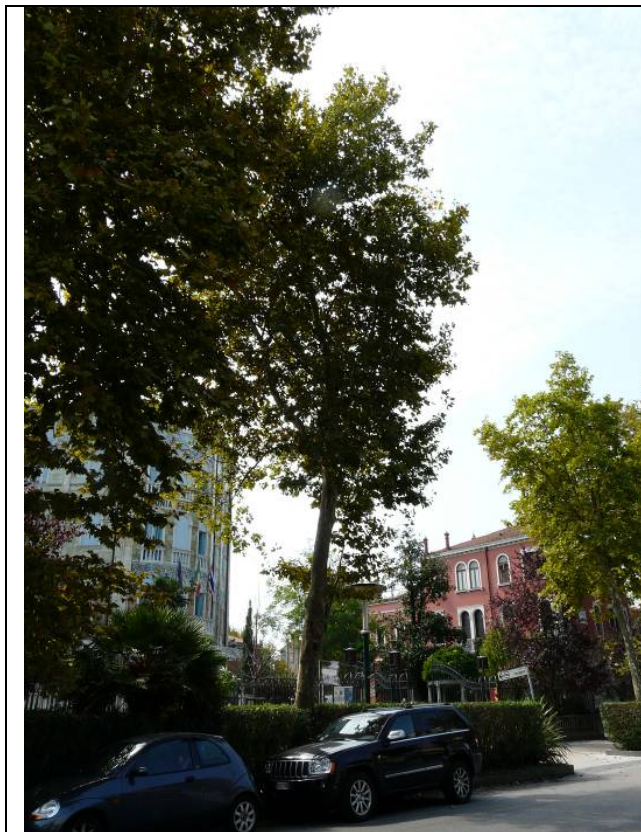
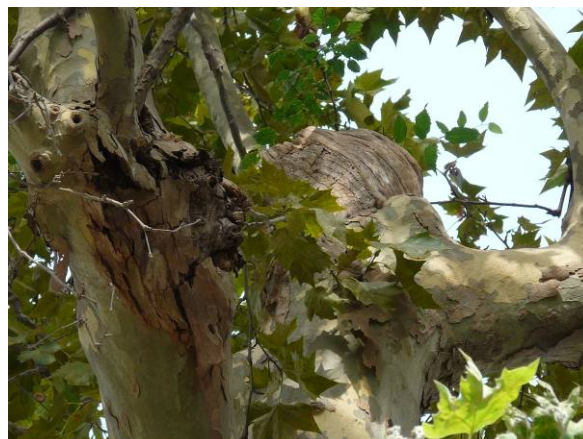
SPECIE: Platanus hybrida	COD. 49	UBICAZIONE: aiuola
------------------------------------	-------------------	------------------------------

- capitozza
- ferite in chioma

CLASSE DI STABILITA' GIA' ASSEGNATA: A B C C/D D

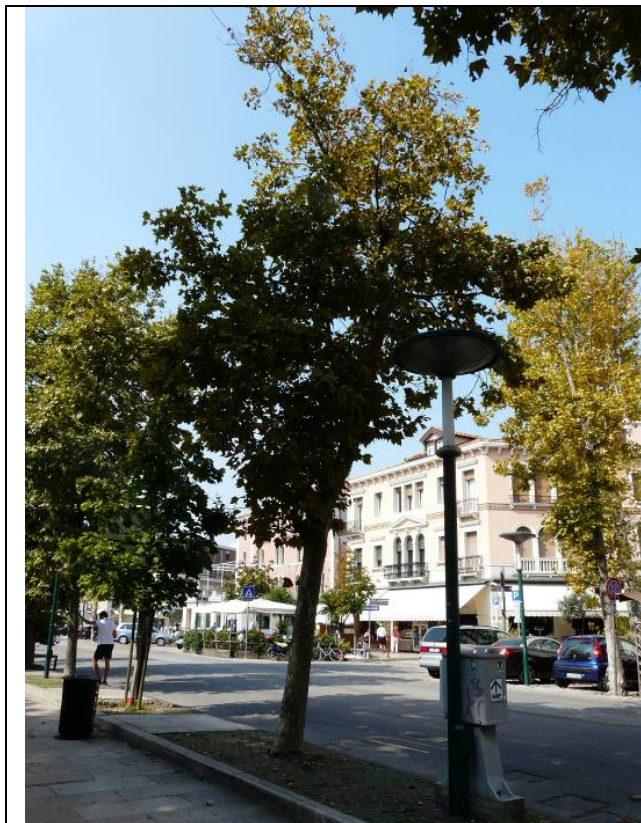
SPECIE: Platanus hybrida	COD. 38	UBICAZIONE: aiuola
------------------------------------	-------------------	------------------------------

- capitozza
- seccume
- sviluppo confuso

- sito di impianto ristretto

CLASSE DI STABILITA' GIA' ASSEGNATA: A B C C/D D

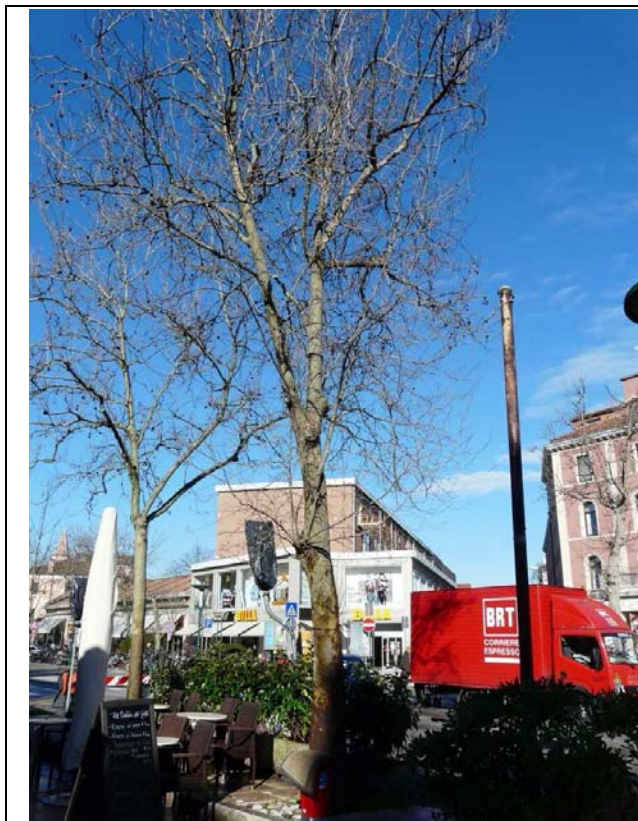
SPECIE: Platanus hybrida	COD. 31	UBICAZIONE: aiuola
------------------------------------	-------------------	------------------------------

- fusto deviato
- seccume
- chioma asimmetrica

- sito di impianto ristretto
- lesioni, carie
- cavità

CLASSE DI STABILITA' GIA' ASSEGNATA: A B C C/D D

N.B.: pianta adiacente ad altra forse affetta da cancro colorato

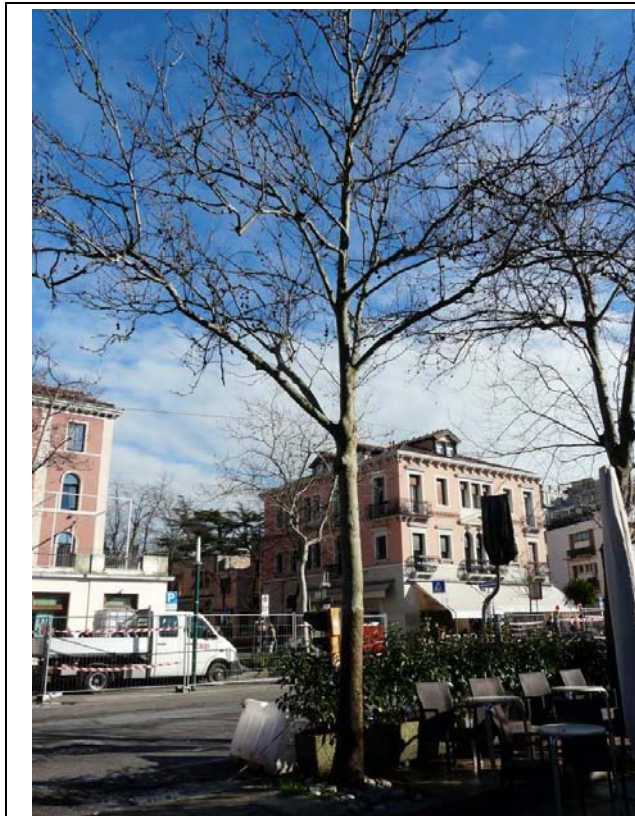
SPECIE: Platanus hybrida	COD. 30	UBICAZIONE: aiuola
------------------------------------	-------------------	------------------------------

- lesioni al colletto
- seccume
- scarso vigore

- sito di impianto ristretto con sollevamento

CLASSE DI STABILITA' GIA' ASSEGNATA: A B C C/D D

N.B.: pianta con sintomatologia riconducibile a quella del cancro colorato

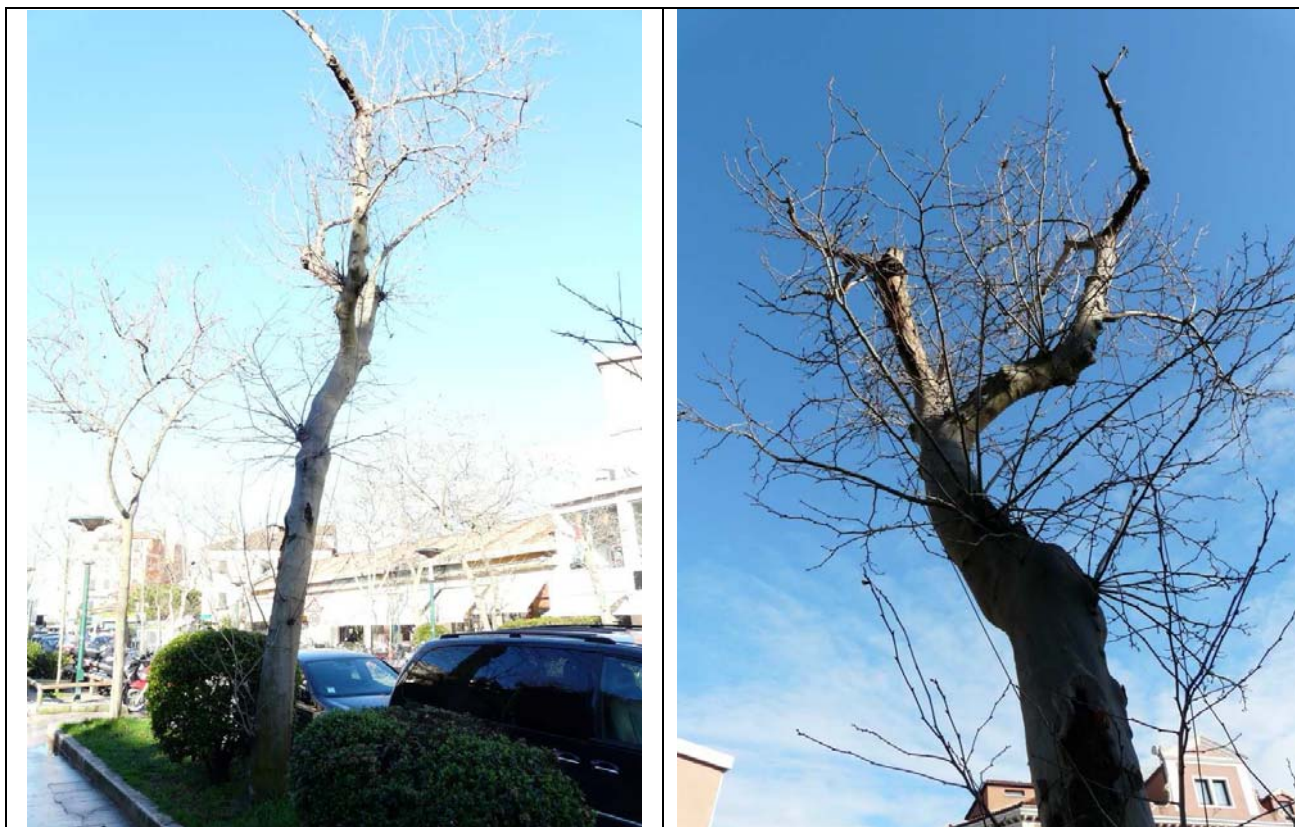
SPECIE: Platanus hybrida	COD. 25	UBICAZIONE: aiuola
------------------------------------	-------------------	------------------------------

- lesioni al colletto e aree depresse
- fusto deviato con carie e lesioni
- chioma trasparente, asimmetrica con disseccanti
- branche e rami con lesioni
- presenza di legno morto
- capitozzatura
- morfologia alterata

CLASSE DI STABILITA' GIA' ASSEGNATA: A B C D

N.B.: pianta adiacente ad altra affetta da cancro colorato – presenza di branche morte

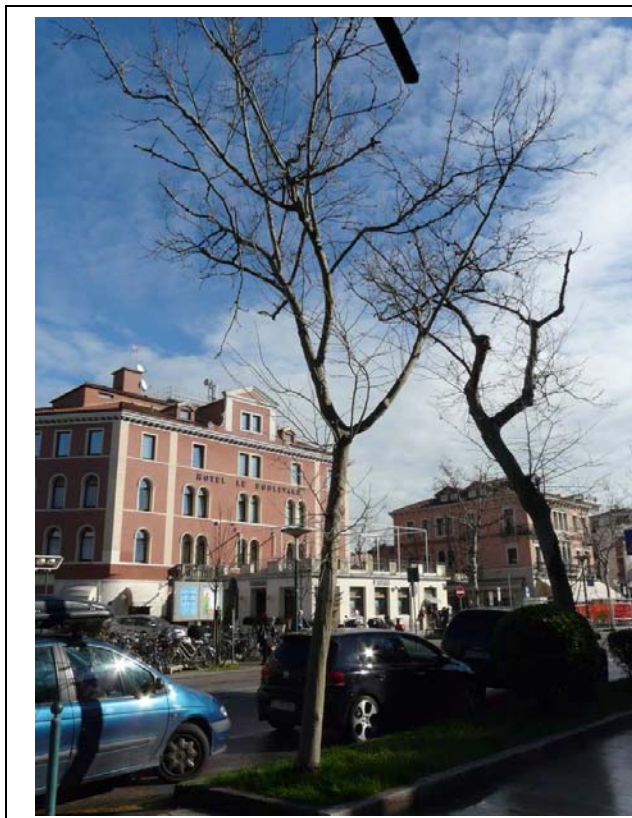
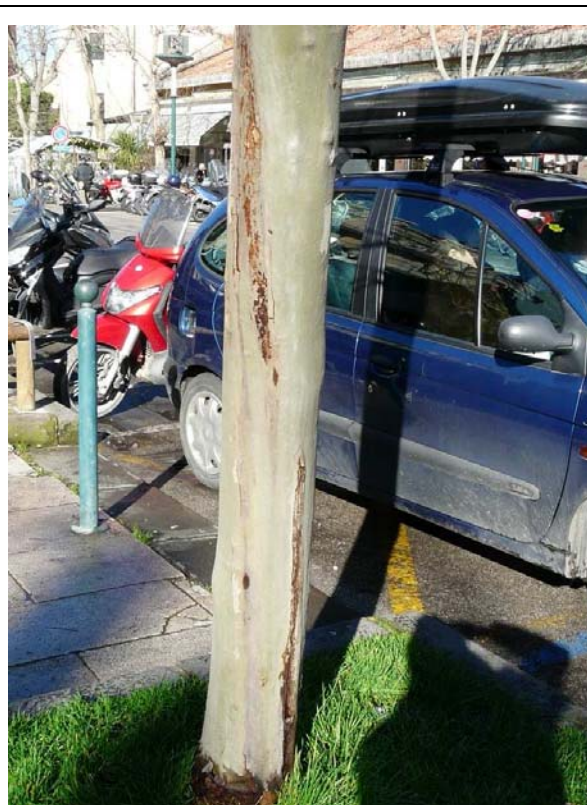
SPECIE: Platanus hybrida	COD. 23	UBICAZIONE: aiuola
------------------------------------	-------------------	------------------------------

- forma anomala e lesioni al colletto
- fusto deviato
- sviluppo confuso

- sito di impianto ristretto

CLASSE DI STABILITA' GIA' ASSEGNATA: A B C C/D D

N.B.: pianta affetta da cancro colorato

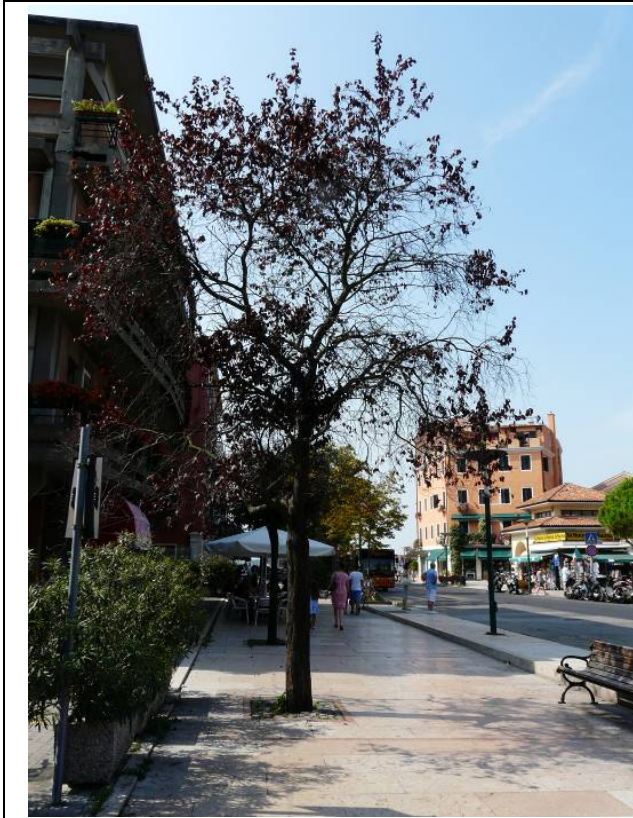
SPECIE: Prunus pissardii	COD. 15	UBICAZIONE: piazzola su marciapiede
------------------------------------	-------------------	---

- seccume (pianta morente)
- sito di impianto insufficiente

CLASSE DI STABILITA' GIA' ASSEGNATA: A B C C/D D

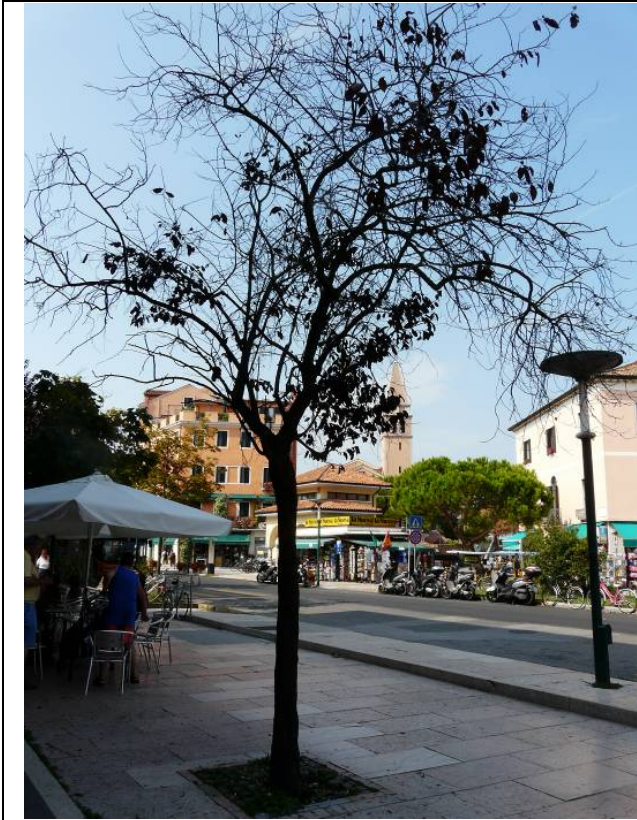
SPECIE: Prunus pissardii	COD. 14	UBICAZIONE: piazzola su marciapiede
------------------------------------	-------------------	---

- seccume (pianta morente)
- sito di impianto insufficiente

CLASSE DI STABILITA' GIA' ASSEGNATA: A B C C/D D

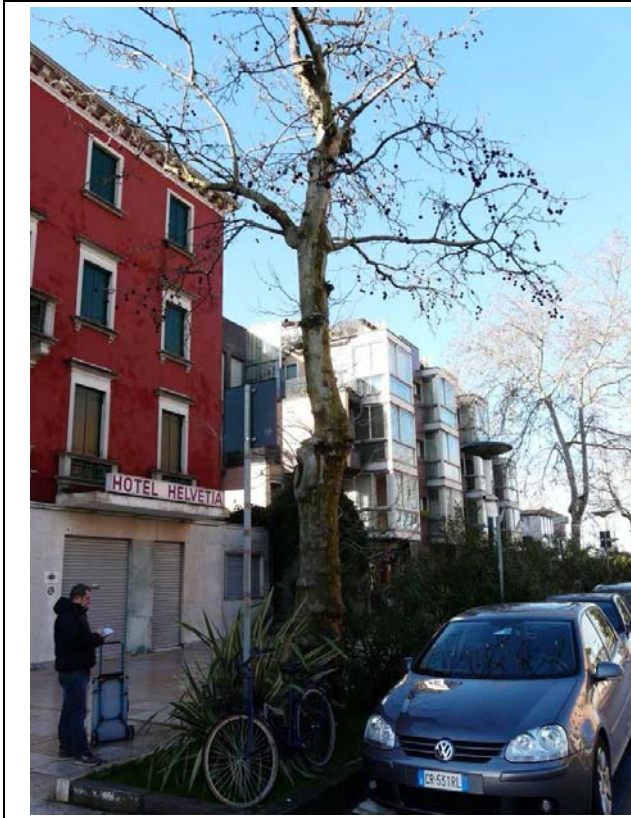
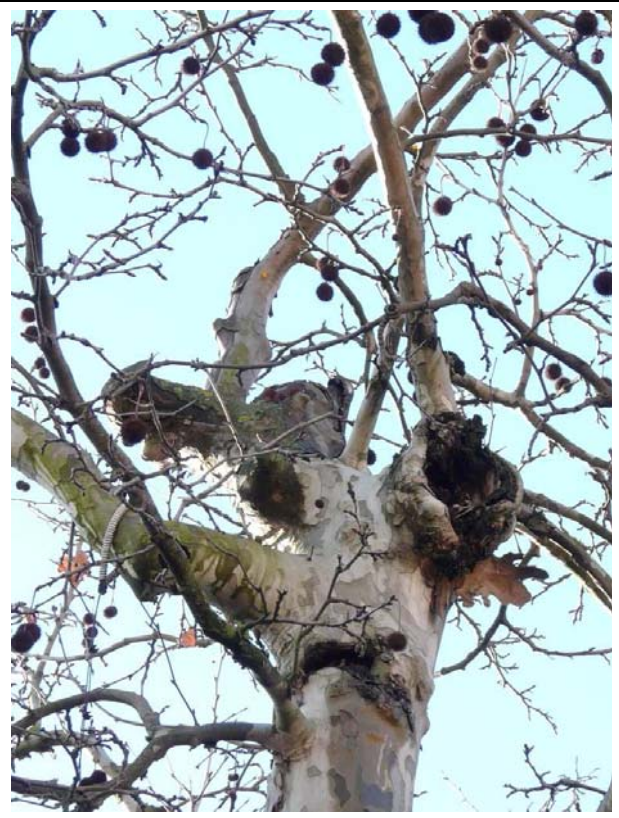
SPECIE: Platanus hybrida	COD. 10	UBICAZIONE: aiuola
------------------------------------	-------------------	------------------------------

- radici superficiali
- rigonfiamento/piegatura al colletto
- fusto deviato con monconi

- capitozza con cavità, lesioni, legno morto e carie
- sito di impianto ristretto con sollevamento

CLASSE DI STABILITA' GIA' ASSEGNATA: A B C C/D D

N.B.: pianta con probabile attacco di cancro colorato – zone necrotiche corticali – di scarso vigore e crescita stentata
